# Sicherheit ist machbar

## Wie Arbeitssicherheit und Reparaturarbeiten im Biogasbereich effizient funktionieren, beweist ein Besuch auf einer Anlage in Apensen.

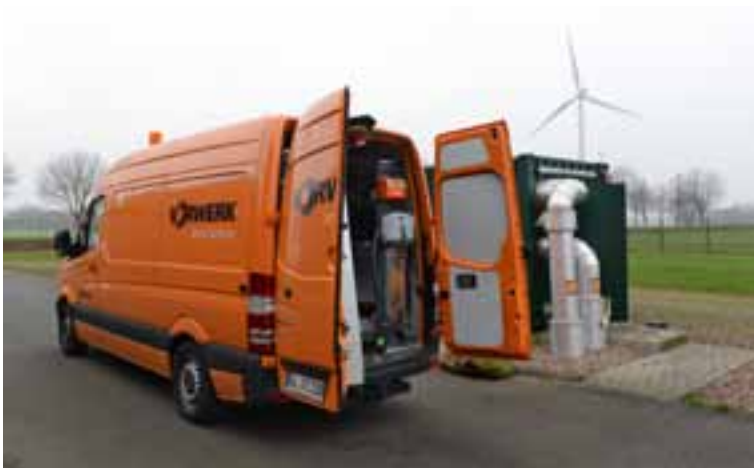
Wie an diesem grauen Dezembertag, an dem Philipp Berns mit drei weiteren Kollegen der biogas service tarmstadt auf die große, 2011 in Betrieb genommene Biogasanlage mit angeschlossener Methanaufbereitung gekommen ist, um die defekte Über-/Unterdrucksicherung an einem der Gärproduktelager zu reparieren. Der Termin ist im Vorfeld zwischen Service-Team und Betreiber genau abgesprochen worden, nicht zuletzt deshalb, weil bei dieser nicht alltäglichen Reparatur an gasführenden Teilen gearbeitet werden muss und deswegen ein Gasaustritt nicht vollständig vermieden werden kann. Und da im Vorfeld das Serviceteam nicht garantieren kann, dass während der Reparaturarbeiten ein ungestörter Weiterbetrieb der Anlage möglich sein, entschloss sich Plorin kurzfristig, für diesen Tag auch die Wartung der Gasaufbereitung (Amin-Wäsche bei 180 Grad Celsius Wärme) durch die Fachfirma Vorwerk anzuberaumen. Nach dem Motto „zwei Fliegen mit einer Klappe“ will er damit potenzielle Stillstandzeiten auf ein Minimum bezwingen.

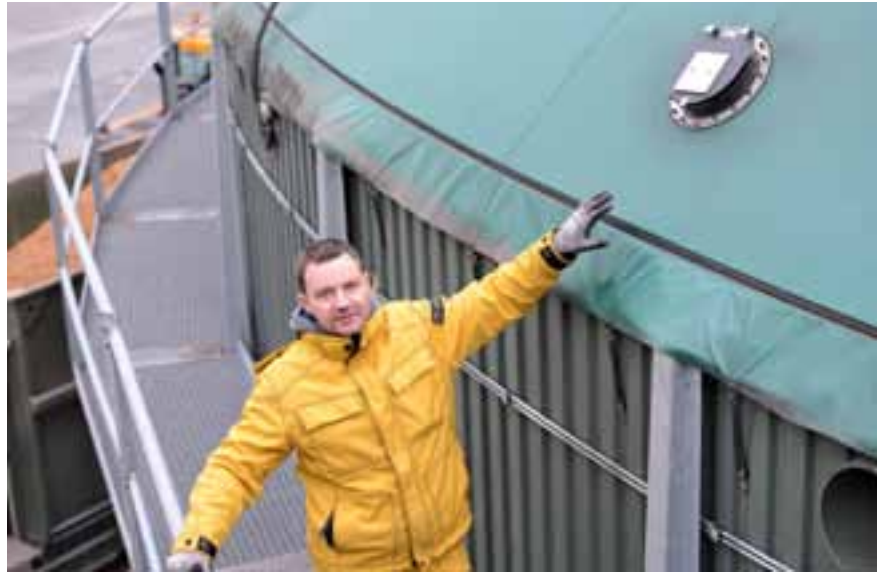
„Wir müssen heute die Über-/Unterdrucksicherung ausbauen und dann das darin befindliche defekte Bauteil außerhalb des Gefahrenbereichs entweder wieder verschweißen oder durch ein neues Teil ersetzen. Beim Ausbau wird Gas entweichen. Daher müssen wir mit Umluft unabhängigen Atemschutz arbeiten, bei dem die Mitarbeiter Frischluft über einen 18 Meter langen Schlauch beziehen“, erklärt Berns, der im Fachverband Biogas im

Arbeitskreis Sicherheit aktiv ist. „Der Gasaustritt ist zwar zu riechen, doch ist der toxische Schwefelwasserstoff geruchsfrei“, erklärt Berns die tödliche Tücke.

Sicherheit ist also geboten. Während der Elektriker André Snoppek in anderen Bereichen der Anlage seinen Aufgaben nachgeht, nähern sich in Sicherheitsschuhen und mit Atemmasken ausgerüstet die zwei Mitarbeiter Daniel Buhrfeind, Tim Schuldt (beides Mechaniker) der Über-/Unterdrucksicherung. „Keine alltägliche Arbeit, kommt aber immer mal wieder vor, dass dieses sensible Teil kaputt geht“, beurteilt Berns den Einsatz. Für einen Laien kaum vorstellbar, aber ein winziges Metallstäbchen von nur ein paar Millimeter Durchmesser kann eine Biomethananlage mit einer stündlichen Gasproduktion von 1.200 Kubikmetern komplett lahmlegen.

Zwar sieht der Einsatz des Service-Duos an diesem grauen Dezembertag schon ein bisschen gespenstisch aus, doch ist die Ausrüstung für die Sicherheit unverzichtbar. Schon nach kurzer Zeit hat das Serviceteam das Rohrteil losgeschraubt und das entstehende Loch mittels einer ▶

Gasabsperri- blase verschlossen. Danach wird das Teil in die Nähe des Container-Büros weggetragen. Dort wird es, weit entfernt vom Gefahrenbereich, begutachtet. Nur ein kleines Stück ist gebrochen. Das Team entscheidet sich, die Bruchstelle zu schweißen, anstatt ein Ersatzteil einzusetzen. Nach nur wenigen Minuten ist die Bruchstelle im Elektroden-Schweißverfahren wieder behoben. Für die Service-Mitarbeiter von der biogas service tarmstedt, einer Servicegesellschaft, die Stefan Heins nach der Insolvenz von MT-Energie gründete und in der inzwischen 48 Beschäftigte arbeiten, ist der Wiedereinbau des reparierten Bauteils mit Atemmaske reine Routi-
